# Bewoners aan het woord Jeroen Stolk

# Dit is mijn woning: Markt 85/85A

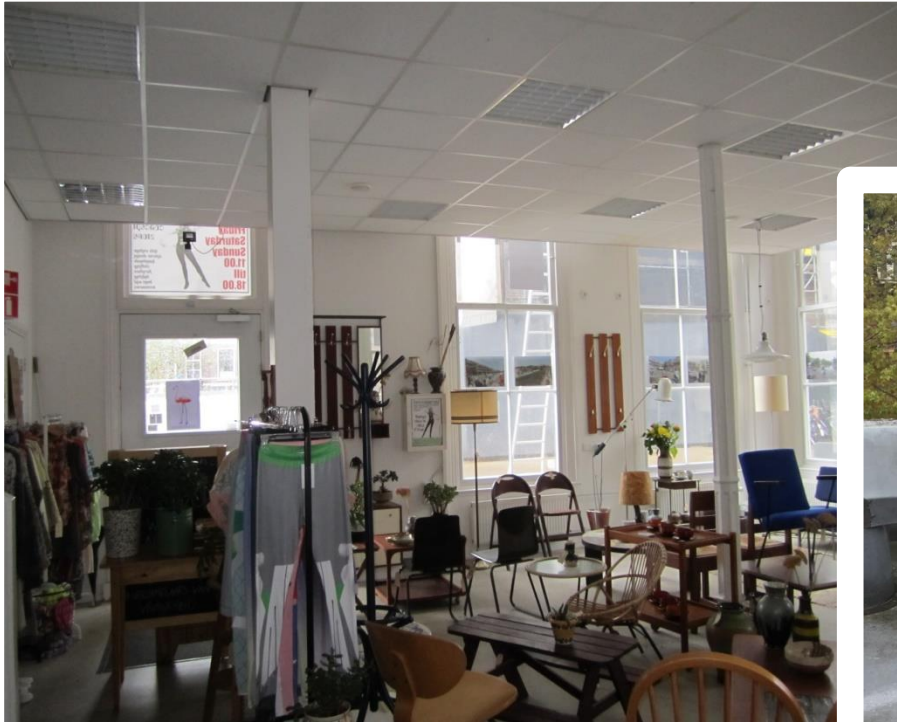
Systeemplafond in monumentaal pand

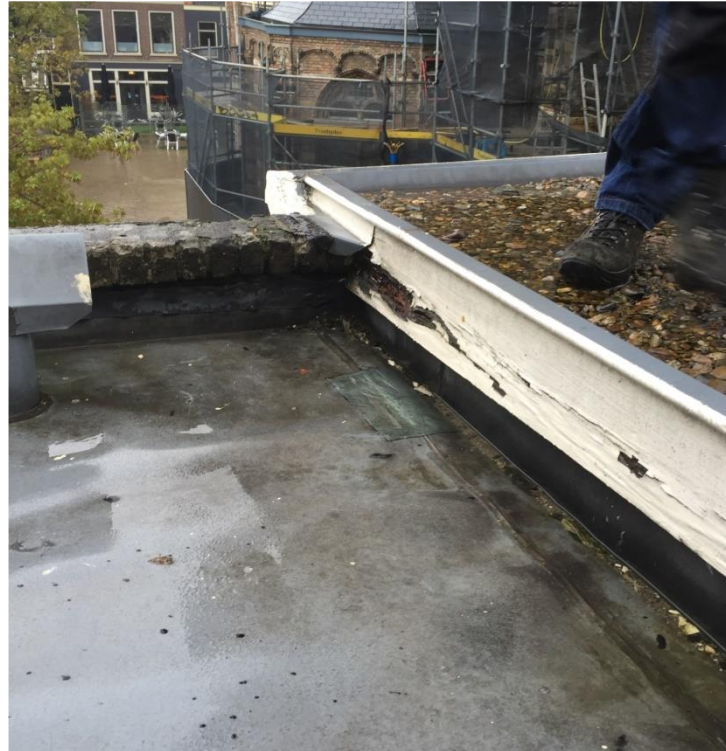
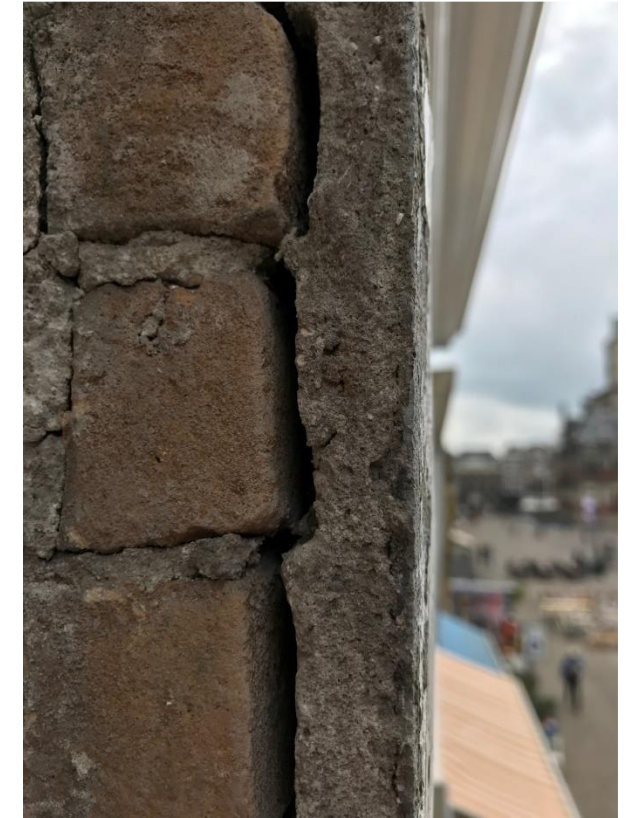
Vrijwel al het houtwerk verrot

35% pleisterwerk loszittend

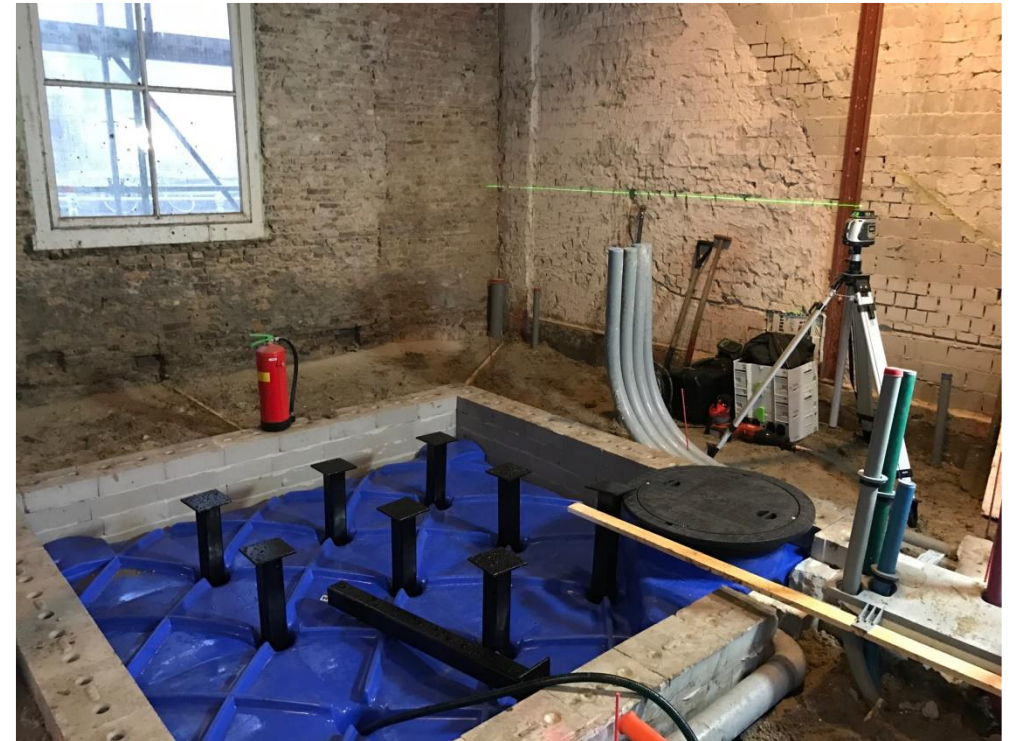
Ondergrondse regenwateropslag (3000 liter)

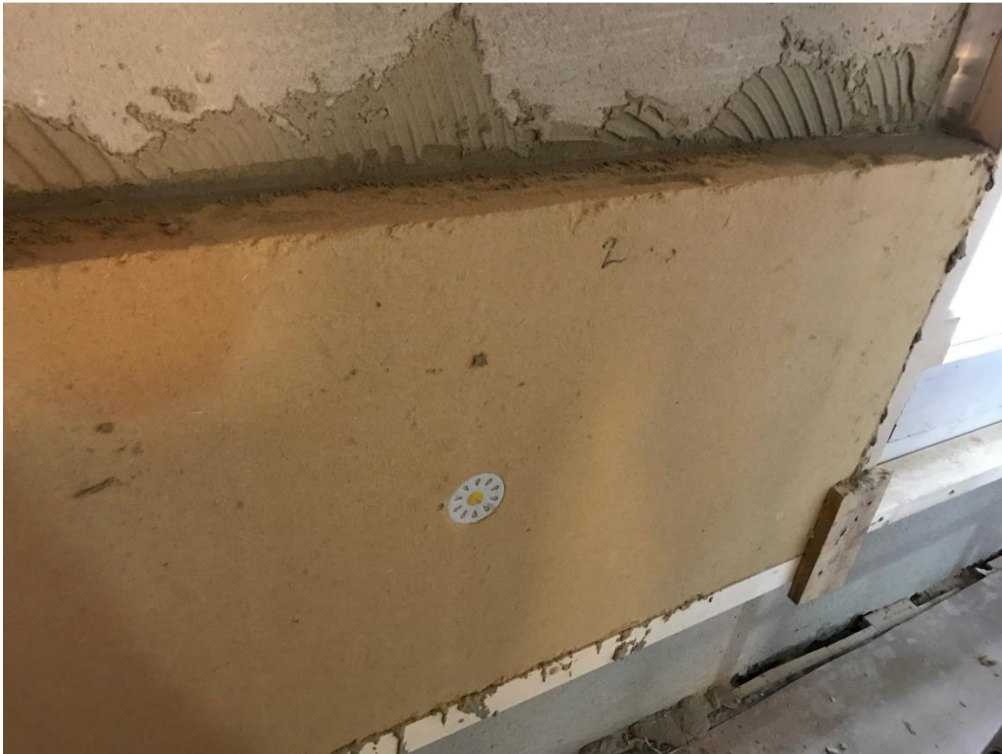
8 cm dikke houtvezelpanelen aangebracht  
(isolering en vochtregulering)

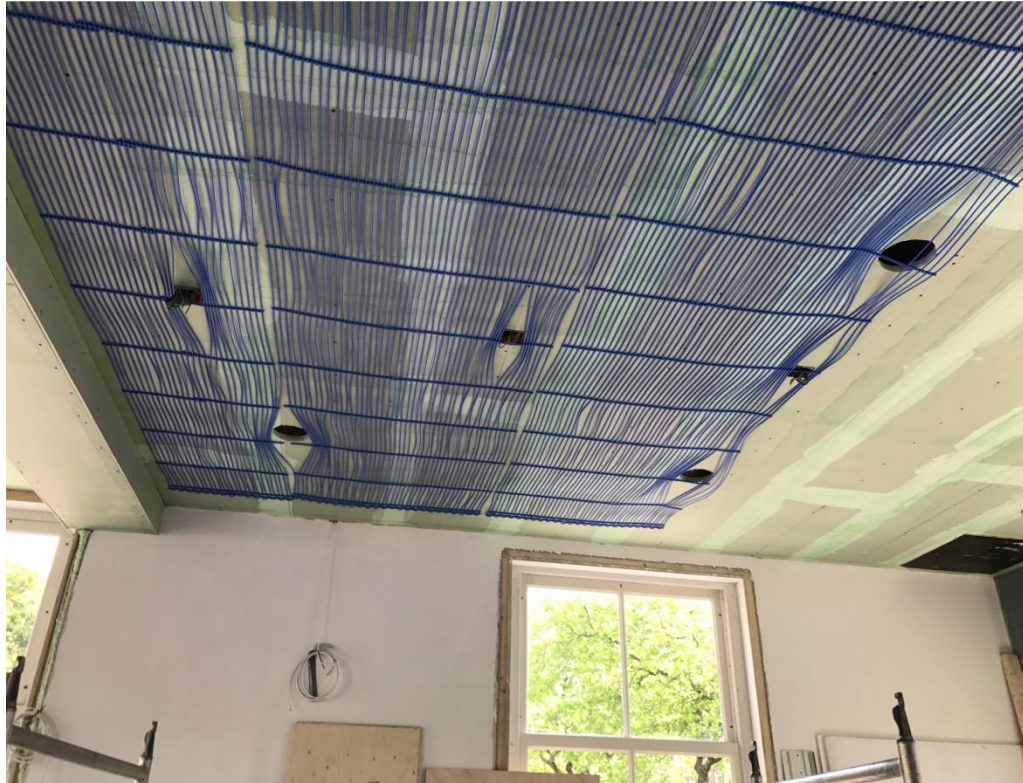
70 m<sup>2</sup> plafondverwarming

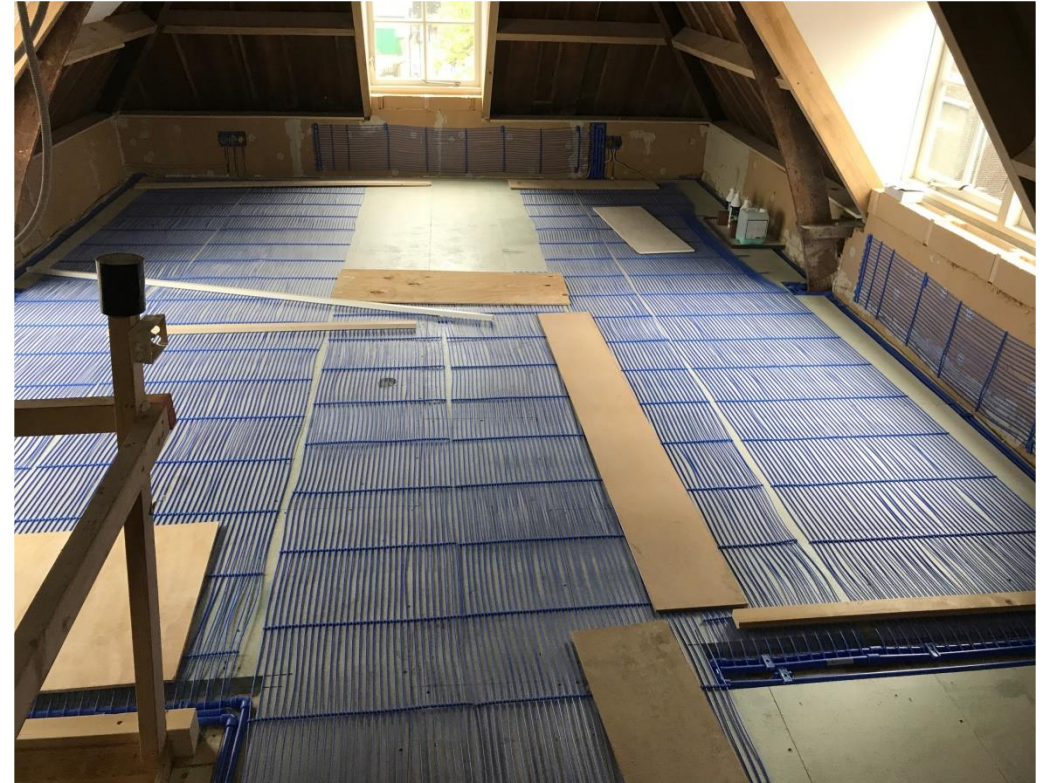
68 m<sup>2</sup> vloerverwarming

7 m<sup>2</sup> wandverwarming  
(zeer lage temperatuur, verwarmen én koelen)

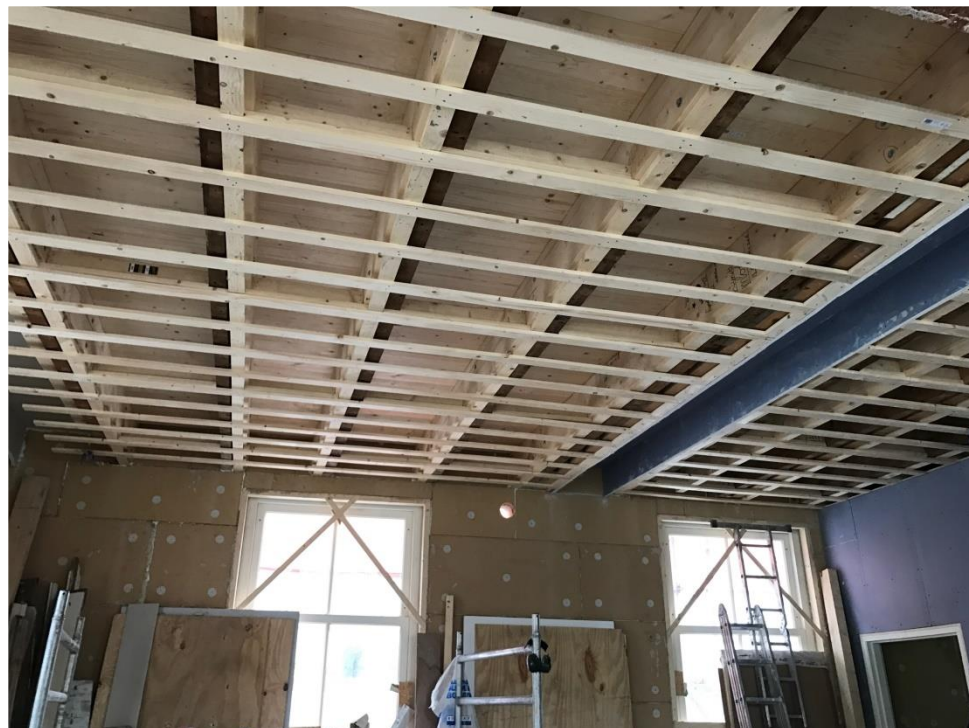
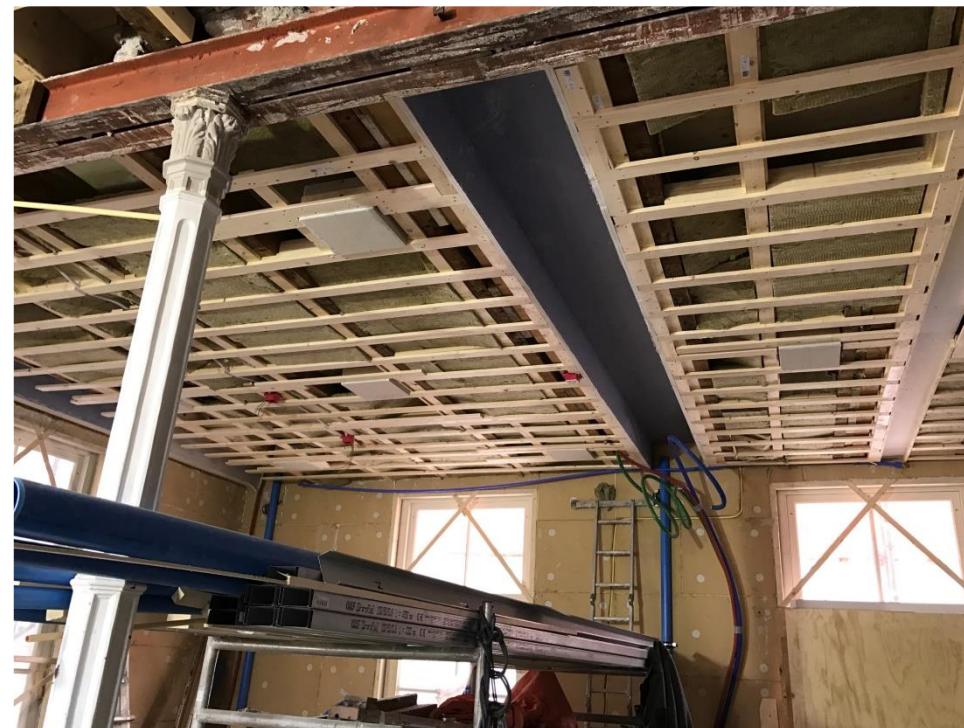
Ventilatiekanalen tussen de balken

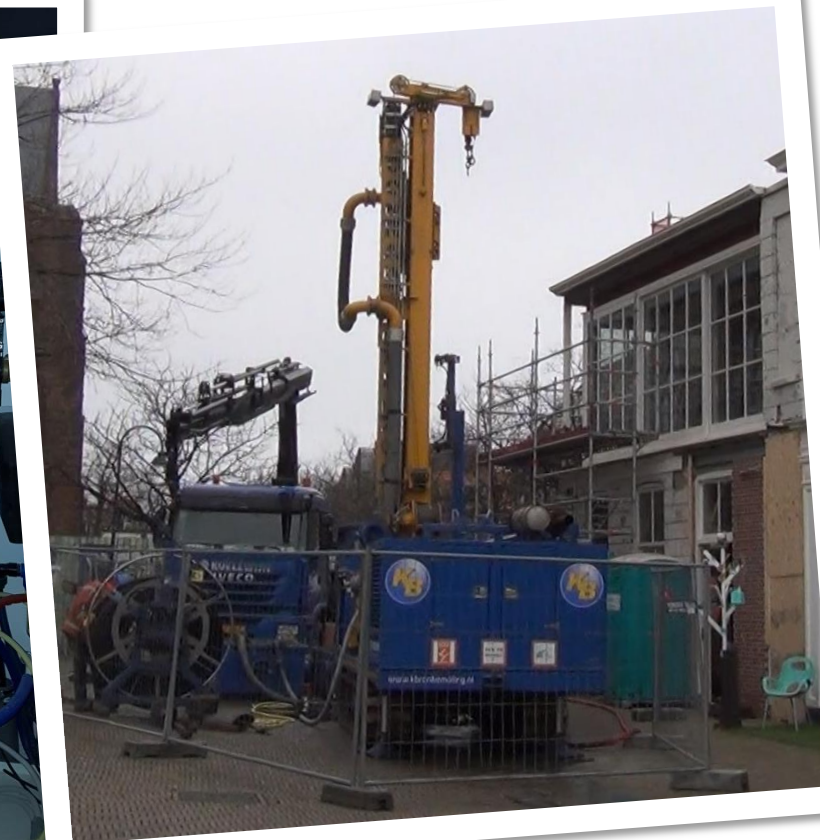
Grondbron 140 meter diep
